Natureza do trabalho : **ENSAIO DE PROVA CARGA**

MATERIAL.....: Rede de Proteção Anti-queda, Fabricado em Cabo de Aço

Natureza do trabalho : **TESTE DE CORROSÃO POR EXPOSIÇÃO À NÉVOA SALINA NEUTRA**

AMOSTRA RECEBIDA.....: Cesta de cabo de aço

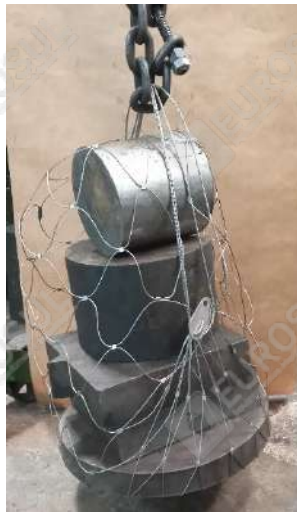
Procedimento: A amostra foi fixada pela alça e a carga foi aplicada manualmente permanecendo por um intervalo de 60 s.

Amostra durante o ensaio

Amostra	Carga aplicada (kgf)	Tempo (s)	Ocorrência
1	180	60	A amostra não apresentou ruptura

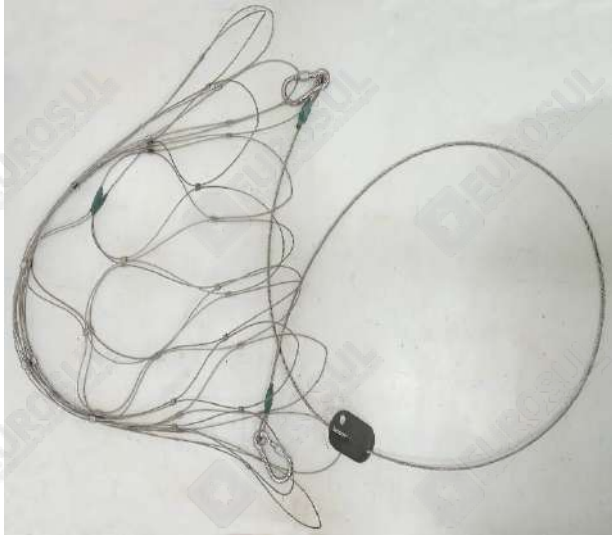
Antes do ensaio

Procedimento: A amostra foi fotografada, limpa em água deionizada e exposta a névoa salina neutra. O corpo de prova permaneceu em exposição contínua por um período pré-determinado pelo interessado, havendo apenas pequenas interrupções diárias, não maiores que 10 minutos, para verificação do comportamento da câmara através da solução coletada. A temperatura no interior da câmara é registrada através de software de monitoramento a cada 05 minutos, no entanto, os registros abaixo são referentes à média diária.

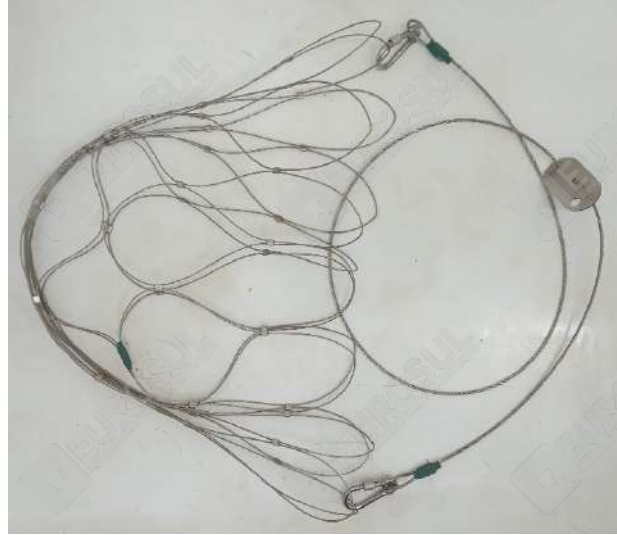
*Após o ensaio*

A amostra permaneceu em exposição contínua à névoa salina neutra por um período de 200 horas, sendo que, o corpo de prova não apresentou produtos de corrosão, manchas ou outras alterações visíveis.
